VŠB – Technická univerzita Ostrava

**Využití přístrojových diagnostických metod při stavebně – technickém
průzkumu historických dřevěných konstrukcí.**

**Utilization of instrumental diagnostic methods in technical – building
survey of historical timber structures**

Ostrava 2016

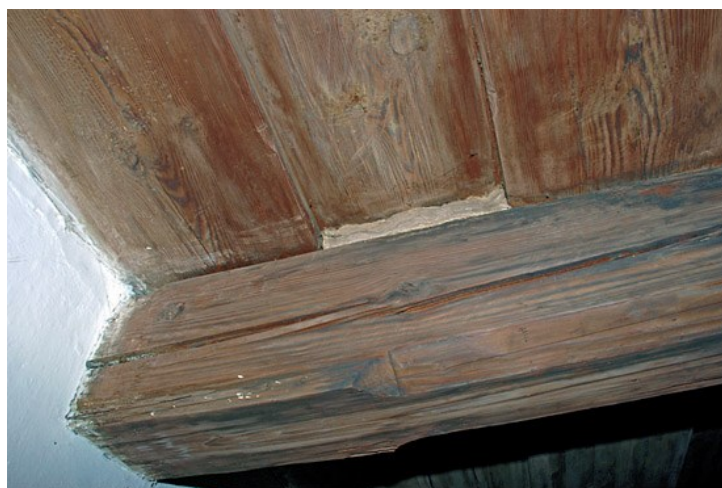
Obrázek 17 Stropní trám se záklopem z fošen [37]

Tato konstrukce (viz. obr. 17) pochází ze západní Evropy. Byla často využíváné ve městech a na vesnicích. Skládá se ze dvou typů trámů. Prvním typem byly systémy hlavních nosných trámů často podpírané konzolami, druhým typem byl systém tenčích trámů, které dohromady tvořily kostru záklopu. Zákloповé desky bylo možno usadit různými způsoby. Jedním z nich bylo jednoduché položení, polodrážka, při které měly trámky tvar obráceného písmena „T“, nebo bylo možné zasouvání do drážek na boku trámu. Desky byly taktéž těsněny mechem a fixovány dřevěnými kolyčky.

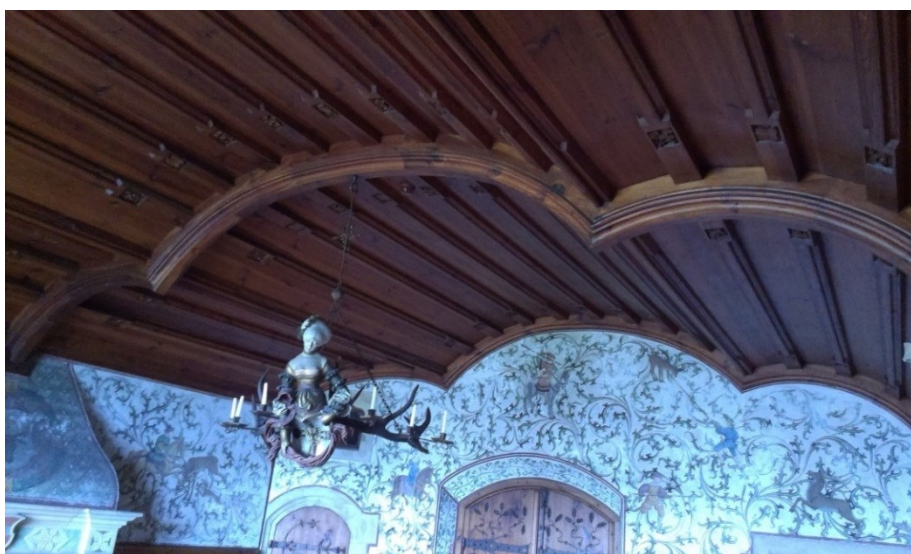
Obrázek 18 Strop s deskovým záklopem tvaru třikrát valené klenby v lovecké síni na Hradě

Speciálním případem této konstrukce je strop s deskovým záklopem tvaru třikrát valené klenby. (viz. obr. 18).

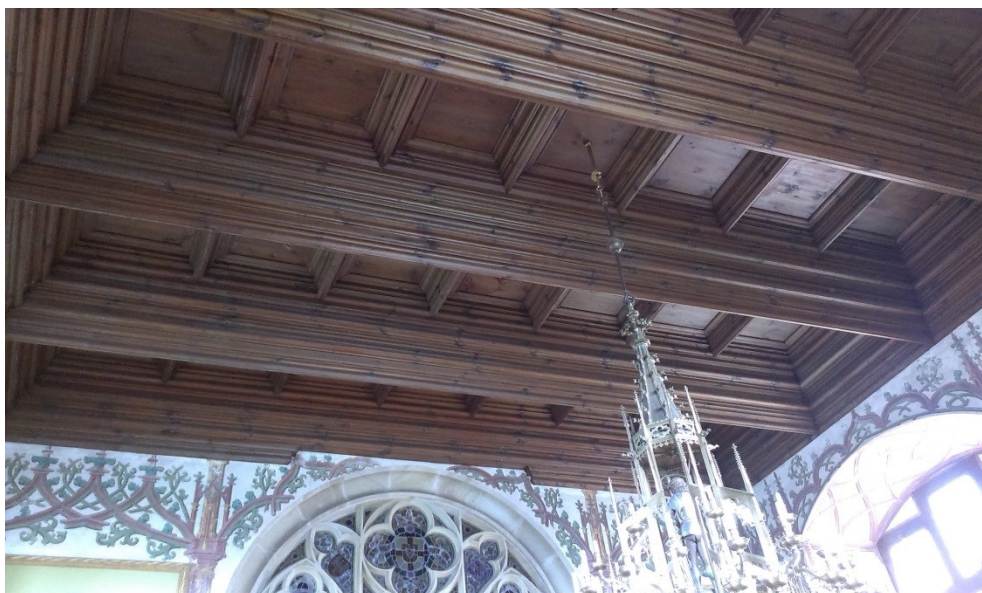
Obrázek 19 Kazetový strop kapitulní - zasedací síně na Hradě Bouzov

Kazetové stropy (viz. obr. 19) jsou variantou dřevěných pohledových stropů. Deskové podhledy pod trémovou kostrou jsou přibíjené hřebíky a členěné nejružnějším způsobem, například profilací. Nosné trámy těchto stropů mohou být připraveny pouze v hrubém, nepohledovém provedení. Vyskytovaly se v prostorech renesančních panských sídel a nejhonosnějších městských domech. Někdy i v neklenutých lodích prostších kostelů. [24]

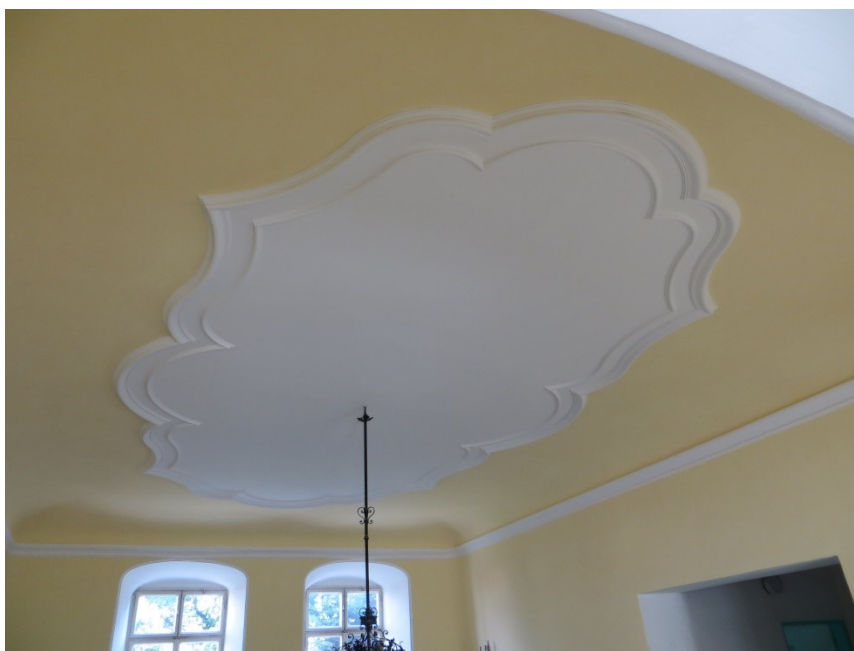
Obrázek 20 Trámový strop s omítaným podhledem schodišťového prostoru na Zámku v Paskově

Stropy s omítanými záklopy (viz. obr. 20) se využívaly v barokních a renesančních stavbách, zejména v palácích a zámcích, zpravidla neckovitého tvaru, jakým je i Rytířský sál Valdštejnova paláce v Praze.

Nosnou konstrukci nepohledového trámového stropu byla jedna vrstva trámu. Tohle přinášelo své nevýhody, pokud byla na stropu podlaha horního podlaží. Proto se začaly používat dvě oddělené vrstvy trámů, zejména u náročnějších staveb v druhé polovině 18. století. Horní trám byl mohutnější a sloužil pro podlahu a spodní byl menší a položen níže, a sloužil pro podhled. Podlaha nad stropem se pokládala přímo na stropní trámy. [24]

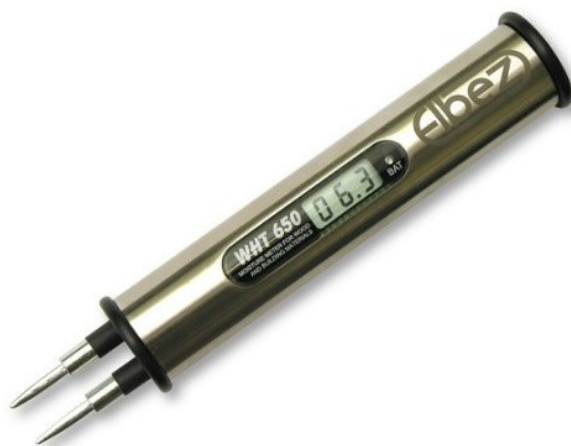
Obrázek 24 Elektrický odporový vlhkoměr [34]

Při provádění diagnostiky zabudovaných prvků používáme především nepřímou metodu pomocí příručních vlhkoměrů. Tyto přístroje jsou kalibrovány na zjišťování vlhkosti s ohledem na druh dřeva a na teplotu během měření. Vlhkoměry dle principu jejich pracovního postupu rozdělujeme na odporové, kapacitní, absorpční a mikrovlnné. Nejpoužívanější vlhkoměry v praxi jsou odporové, využívající elektrický jednosměrný odpor a rozdílnou vodivost dřevěného materiálu s různou vlhkostí (viz. obr. 24).

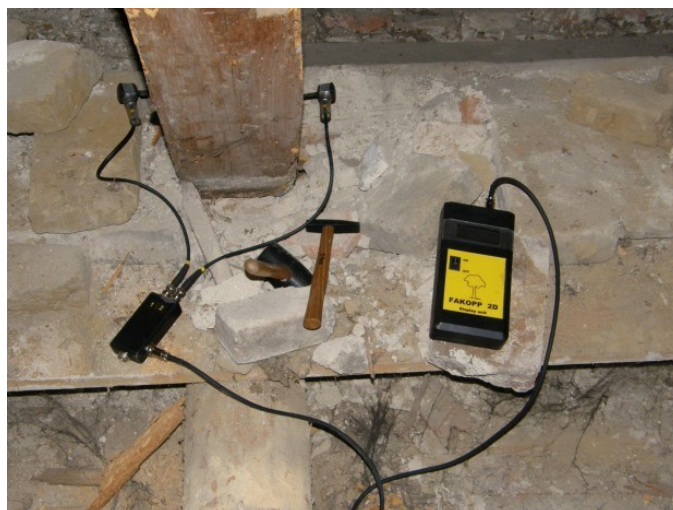
Obrázek 25 Fakopp 2D umístěn na dřevěném sloupku [16]

Mezi ultrazvukové přístroje určené pro měření dřevěných materiálů patří např. Pundit, Fakopp Ultrasonic Timer (viz. obr. 25), Sylvatest a Tico. [16]

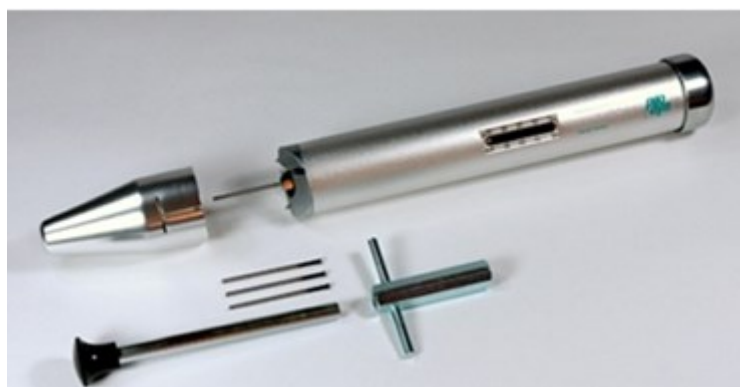
Obrázek 27 Pilodyn 6J [36]

Jedná se o měření mechanického odporu dřeva pomocí jednoduchého zarážecího zařízení, které lze zařadit mezi částečně invazivní metody. Poškození zkušebního prvku je velmi malé. Měření provádíme pomocí přístroje Pilodyn 6J (viz. obr. 27). Jedná se o jednoduché mechanické zařízení měřící hloubku zaražení trnu o průměru 2,5 mm. Délka trnu je 40 mm, váha přístroje činí 1,55 kg, délka přístroje 335mm a průměr 50 mm. [16]

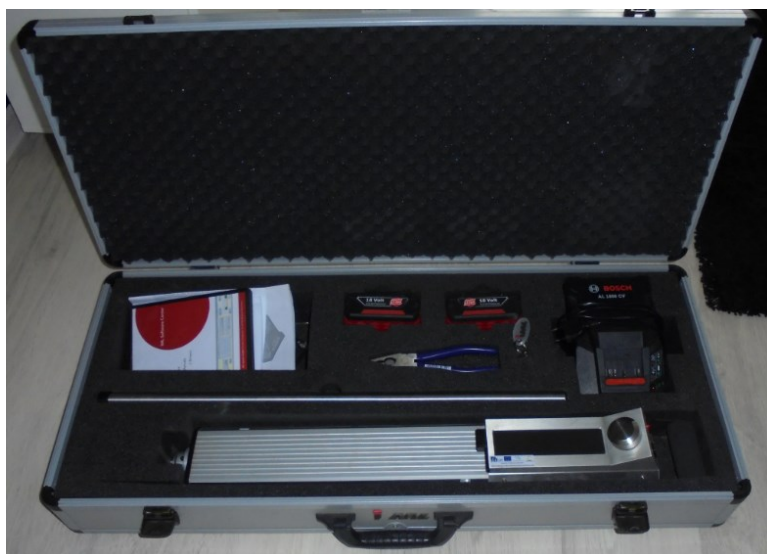
Obrázek 28 Resistograph s příslušenstvím

Diagnostiku prováděnou pomocí odporového mikrovrtání, můžeme zařadit mezi částečně invazivní ověřování stavu dřevěných konstrukcí. Provádí se za pomoci přístroje, který má název resistograph (viz. obr. 28).

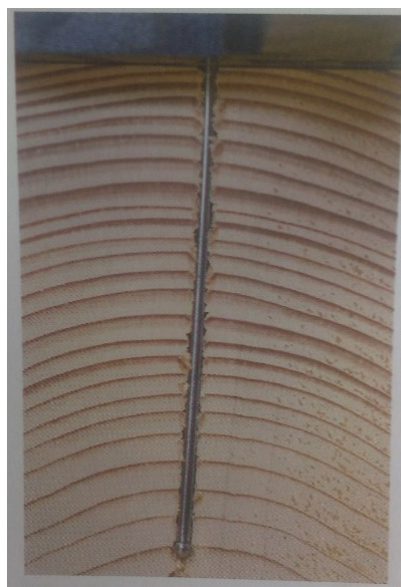
*Obrázek 31 Detail průniku trnu
materiálem [16]*

Zkušební zařízení (viz. obr. 30) se k testovanému prvku upevňuje pomocí různých způsobů např. textilním popruhem, opásáním pomocí řetězu nebo pomocí spojovacích vrutů. Kolmo k základně přístroje je do zkoumaného prvku vtlačén trn o průměru 2,5 mm, jehož dřík je zakončen pŭlkulatým hrotem o průměru 3 mm (viz. obr. 31). [16]

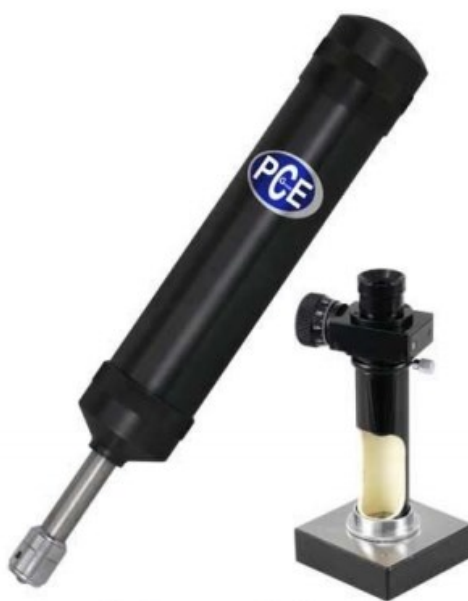
Obrázek 32 Baumannovo kladívko [41]

Jedná se o druh měření určující dynamickou pevnost dřeva. Tento typ měřicího zařízení (viz. obr. 32) se skládá z pružiny a ocelové kuličky. Ocelová kulička o průměru 10 mm je vtlačována do zkoušeného prvku úderem razníku. Měří se průměr vtisku d_{mat} , který zůstane na povrchu zkušebního prvku. Za pomoci lupy s měřítkem, se provede změření průměru ve dvou kolmých směrech, vytvořeného vtiskem kuličky do zkušebního materiálu d_1 [mm] a d_2 [mm]. Z těchto dvou změřených hodnot provedeme aritmetický výpočet průměru d [mm]. Tvrdost materiálu je určena pomocí hodnoty d z tabulek. Tabulky jsou součástí měřicího vybavení. [41]

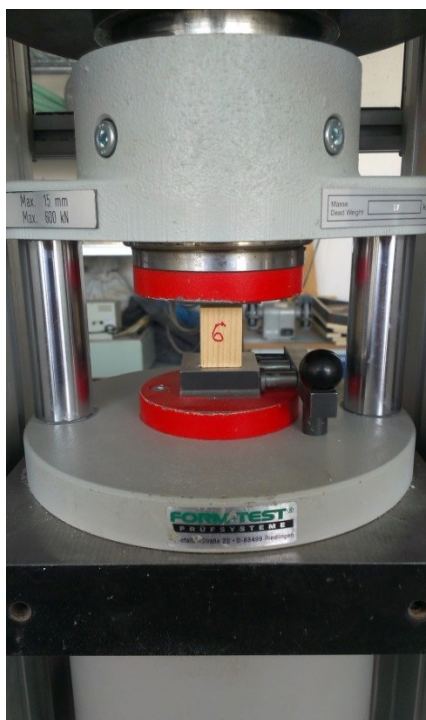
Obrázek 33 Zkouška v prostém tlaku rovnoběžně s vlákny

Pro oblast diagnostiky se nejčastěji používá zkoušení malých bezvadých těles (viz. obr. 33), které je dle normy ČSN EN 384 povoleno jen pro listnaté dřeviny. Pro účely upřesňující vztahy mezi destruktivním a nedestruktivním zkoušením je ovšem tato zkouška používána i pro jehličnaté dřeviny. V tomto případě lze použít menší množství těles. Zkoušky jsou prováděny na vzorcích bez suků, smolnatosti či jiných vad, které by ovlivnily výsledky měření.

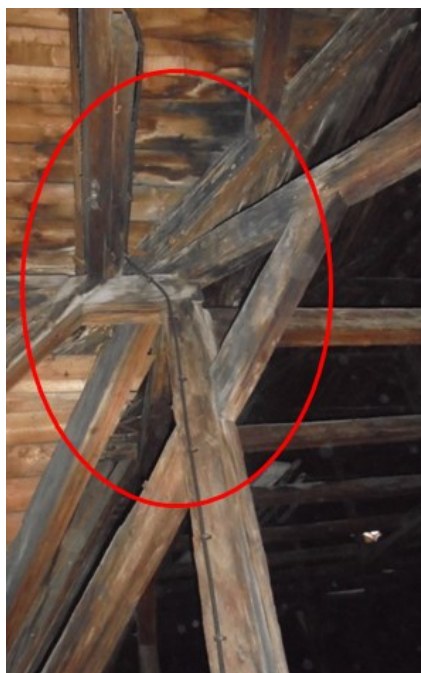
Obrázek 36 Zatékání srážkové vody

První viditelné poškození se nacházelo v místě nad schodišťovým prostorem, které bylo zjevně způsobené poškozením oplechování úžlabí střechy, v místě styku dvou střešních rovin. Zde docházelo k zatékání srážkové vody pod krytinu a voda tak prosakovala přes střešní záklop do konstrukce krovu (viz. Výkres č. 1 – sonda D1).

Vlivem zatékání je postižena poměrně velká část krovu v místě, kde dochází ke styku několika prvků krovu. Postiženy jsou sloupek, vaznice, krokve, vzpěry, hambálek (viz. obr. 36). S rostoucí vlhkostí dochází k vytváření vhodných podmínek pro dřevokazné houby, které se za zvýšené vlhkosti šíří a poškozují tak dřevo. Z tohoto důvodu by tak mohlo dojít k biologickému napadení postižených prvků vlivem zatékání.

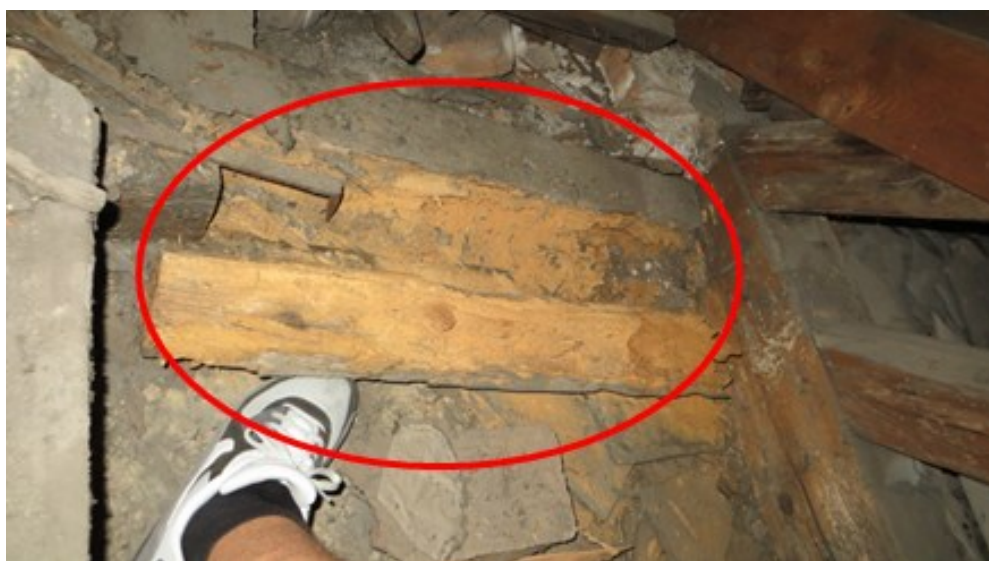
Obrázek 37 Degradace pozednice

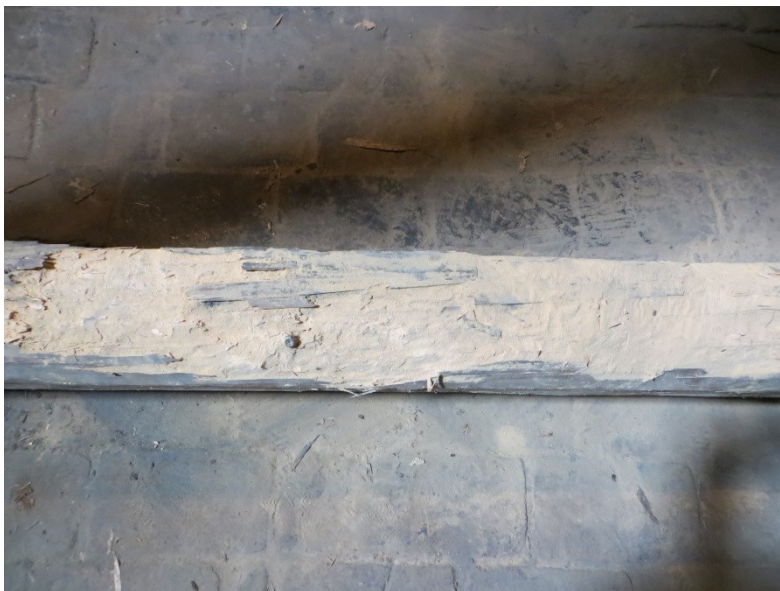
Obrázek 38 Degradace dřevokazným hmyzem

Při průchodu půdou se nedalo nevšimnout značné degradace vazného trámu plné vazby (viz. Výkres č. 1 – sonda D3). Jelikož se nad tímto místem nacházelo střešní okno, je pravděpodobné, že degradované místo bylo vystavené po určitou dobu působení srážkové vody a tak ke zvýšení jeho vlhkosti. I v tomto případě je patrné biotické poškození, způsobené pravděpodobně tesaříkem krovovým i hnilobou. (viz. obr. 38).

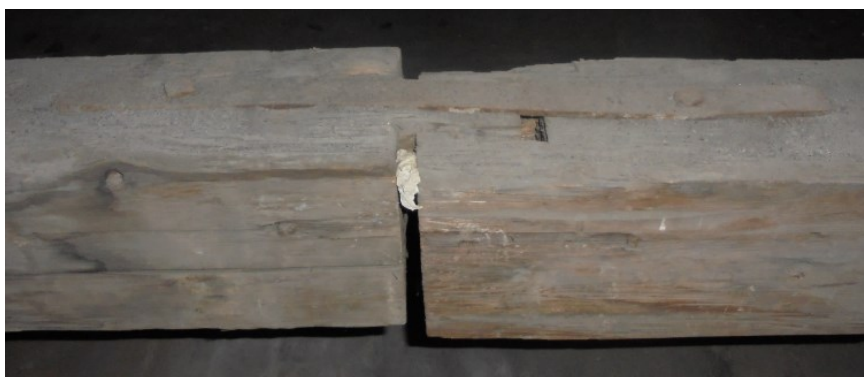
Obrázek 39 Uvolnění spoje vazného trámu

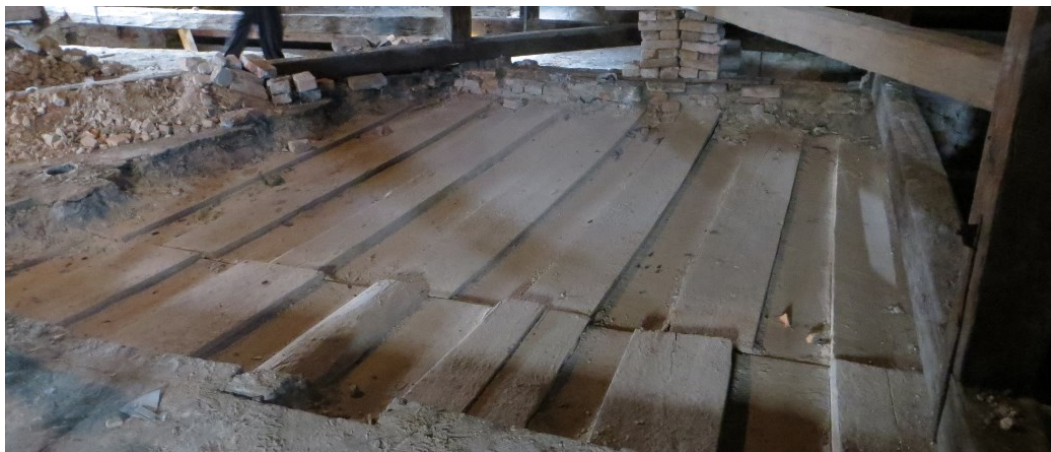
Obrázek 40 Odkrytí stropu - severní část

V severní (viz. obr. 40) a východní (viz. obr. 41) části krovu, bylo také objeveno odkrytí stropní konstrukce. Po odstranění svrchní vrstvy, kterou tvořily na ležato ložené pálené cihly

a sypané vrstvy, do které byly tyto cihly položeny, došlo k odhalení stropního záklopu, který byl tvořen překládanými fošnami. Odstraněním těchto fošen je možné určit, že se jedná o trámový strop kdy podhled 2 NP tvořený deskovým omítaným záklopem je nesen samostatnými trámy. Tímto konstrukčním provedením stropu, dochází mezi záklopem stropu a podlahou půdy k tzv. odvětrávané vzduchové mezeře. Tímto způsobem je zabezpečené dostatečné větrání stropu a dochází tak ke snížení rizika vzniku nadměrné vlhkosti nosných prvků v těchto prostorech. Oblasti odkrytí stropní konstrukce jsou vytyčeny na výkresu č. 1. (KS1 a KS2).

Co se týče výměn prvků, tyto opravy v konstrukci krovu ani stropu nebyly v době průzkumu zahájeny.

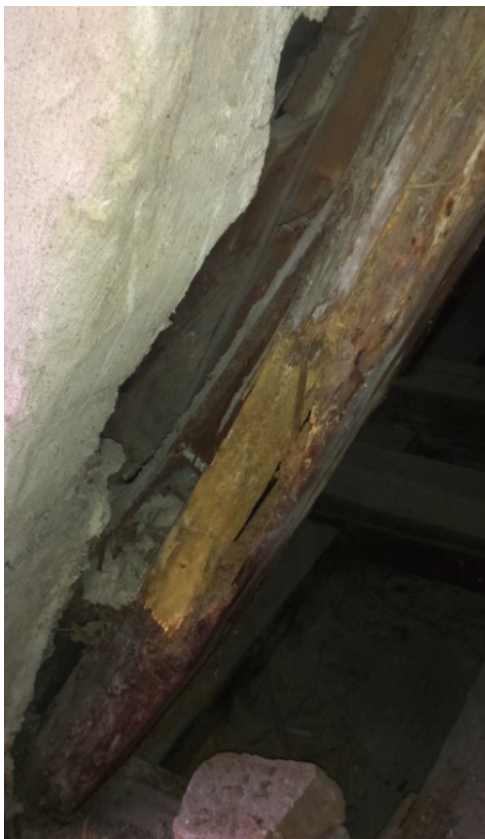
Obrázek 42 Degradace krokve

V průběhu podrobného průzkumu, který probíhal v letním měsíci roku 2015, došlo k odhalení dalších vad a poruch, které byly v předběžném průzkumu přehlédnuty. K velmi závažné poruše patří degradace vodou a pravděpodobně i biologickými činiteli s následnou destrukcí krokve (viz. Výkres č. 1 – sonda K1). Z tohoto důvodu došlo ke změně statického působení krovu, a tím přetížením sousedící jalové vazby krovu (viz. obr. 42). Příčinou degradace je zřejmě špatné provedení oplechování v místě okenního vikýře, které vzniklo při opravě právě tohoto detailu střechy.

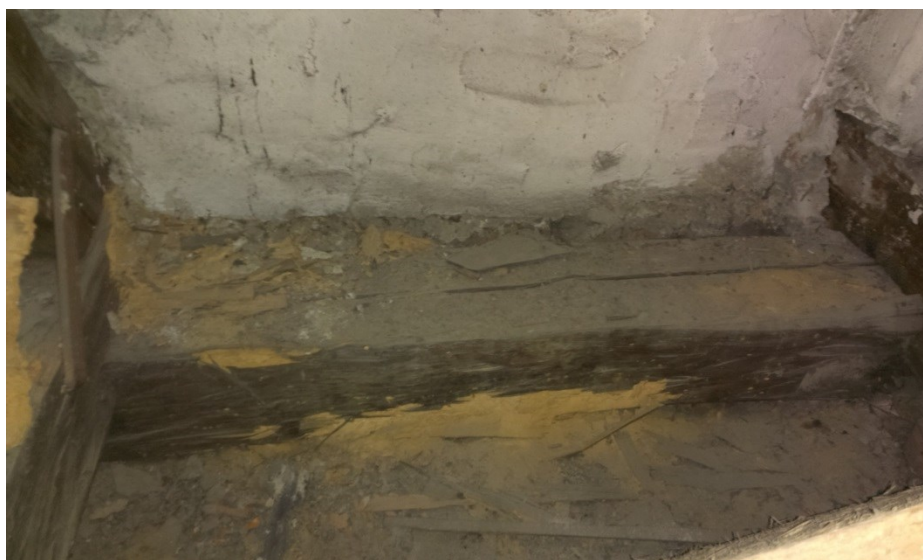
Obrázek 43 Biotická degradace pozednice vlivem zvýšené vlhkosti

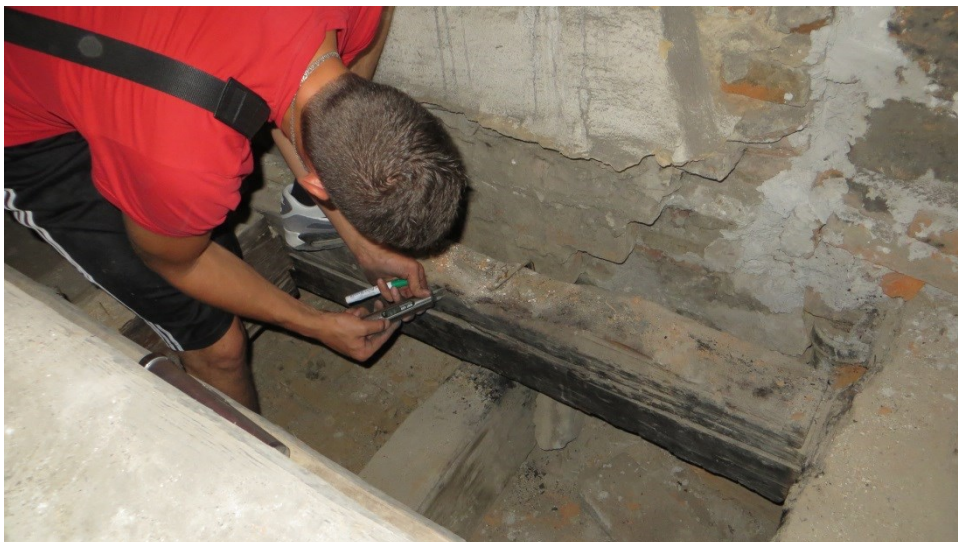
Obrázek 44 Ohořelá výměna nosných trámů

Podrobným průzkumem byla také objevena degradace vlivem požáru (viz. Výkres č. 1 – sonda D2). I když se tato degradace netýká přímo konstrukce krovu, provedení diagnostiky bylo s ohledem na budoucí využití zámku žádoucí. Postižena je výměna (viz. obr 44) a přiléhající nosný trám stropu (viz. obr. 45) v místě tehdejšího komínu, do kterého byly vyústěny kouřovody kamen z jednotlivých místností zámku. Příčina tohoto ohoření profilů může být dvojitá. Prvním předpokladem bylo lokální samovznícení výměny a přiléhajícího nosného trámu od komínů a druhým předpokladem byl vznik této degradace vlivem požáru, který se zde objevil dle stavebně historického průzkumu v roce 1869.

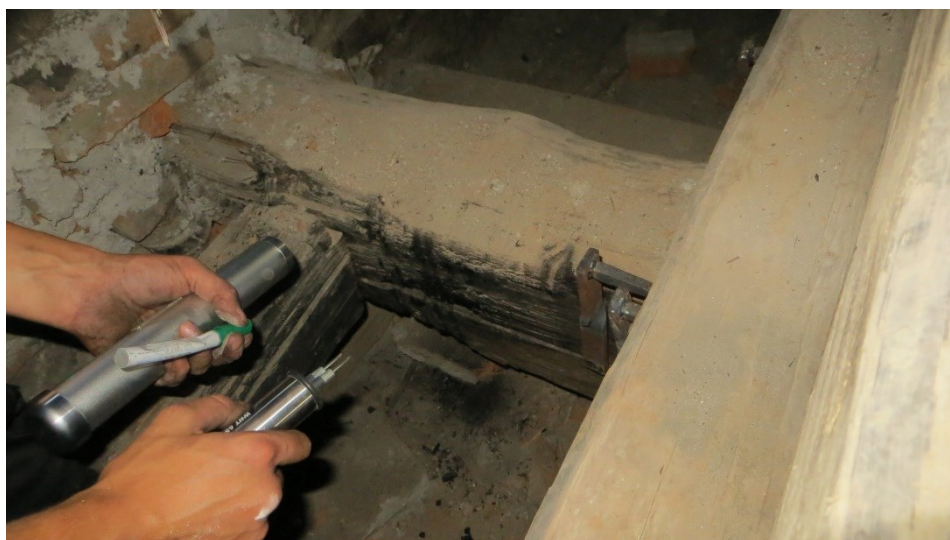
Obrázek 45 Ohořelý nosný trám stropu

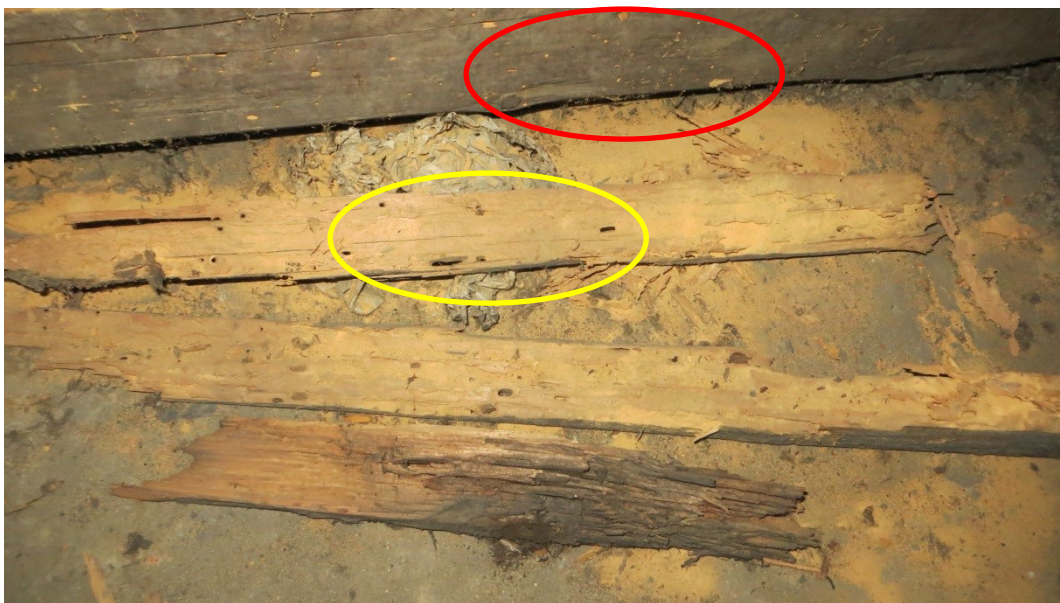
Obrázek 46 Napadení dřevokazným hmyzem

V průběhu podrobné prohlídky byla objevena taky četná místa krovu napadená dřevokazným hmyzem (viz. Výkres č. 1 – sonda P1). Po podrobnějším průzkumu těchto míst byly na první pohled patrné výletové otvory kruhového tvaru o průměru 2 mm, ale také otvory kruhového až oválného tvaru o průměru 3 až 5 mm (viz. obr. 46). Z tohoto důvodu lze usoudit, že by se v našich podmínkách mohlo jednat o napadení často vyskytovaného červotoče proužkovaného (červené označení) a tesaříka krovového (žluté označení).

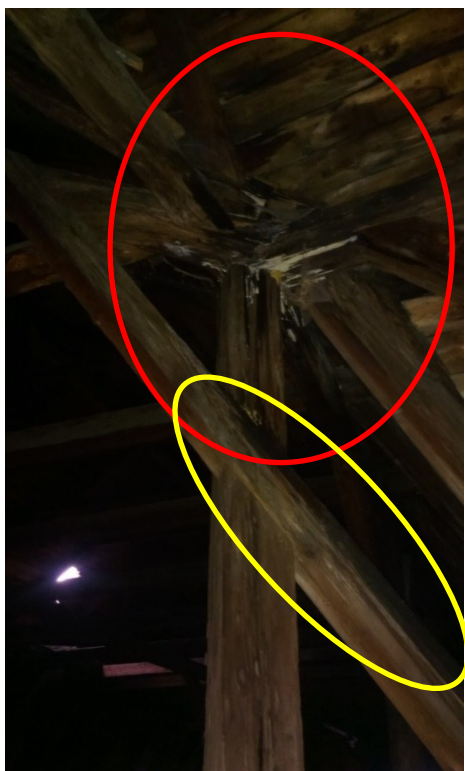
Obrázek 47 Degradace úžlabí a vzpěry

Při podrobné prohlídce, která proběhla v jarním měsíci v roce 2016, byla objevena další kritická místa. Vlivem častějších dešťových srážek docházelo k vniku srážkové vody do konstrukce krovu. Velice významnou degradací bylo zatékání v místě úžlabí a styku dvou střešních rovin (viz. Výkres č. 1 – sonda D7). Zatékáním byly postiženy tyto prvky krovu (červeně označené) - sloupek, krokve, vzpěra, hambálek (viz obr. 47). Voda, která znatelně protékala sloupkem, způsobila také degradaci přiléhající vzpěry (žlutě označené) a vazného příčného trámu (viz obr. 48). Na povrchu vlhkého sloupku byla již znatelná degradace vlivem dřevokazné houby (viz. obr. 49).

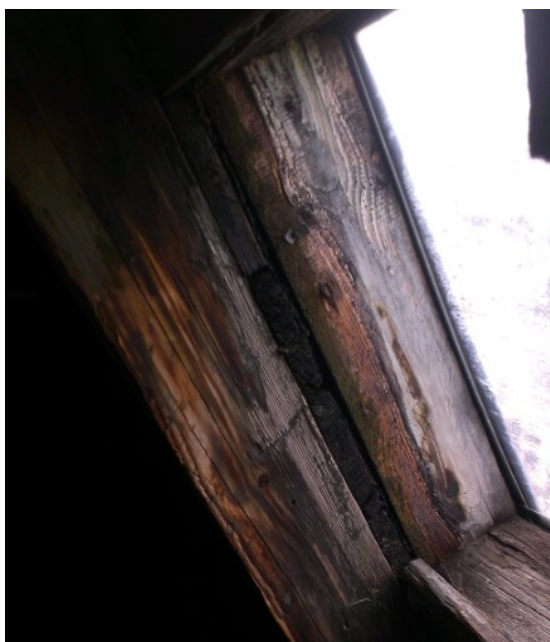
Obrázek 50 Místo vniku vody do konstrukce

Další objevenou degradací bylo opět zatékání srážkové vody v místě střešního okna (viz. Výkres č. 1 sonda – D8). Voda se do konstrukce opět dostávala přes porušený detail oplechování střešního okna (viz. obr. 50). Vlivem zatékání došlo k poruše přiléhající krokve, vzpěry a voda odtud tekla na kráče a pozednici (viz. obr. 51). Kráče bylo již v době prohlídky napadeno pravděpodobně dřevokaznou houbou (viz. obr. 52).

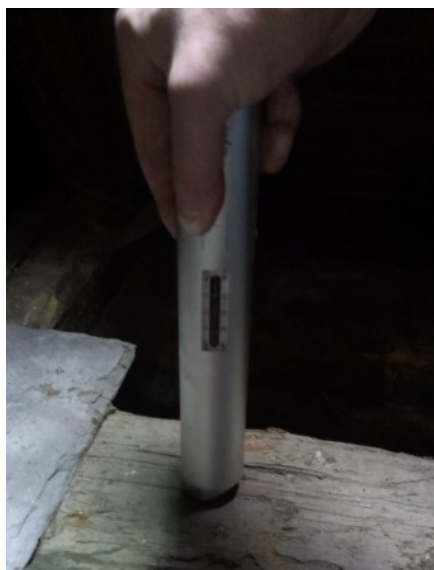
Obrázek 53 Zarážení trnu - Pilodyn 6J

Měření pilodynem (viz. obr. 53) funguje na principu vnikání jehly do zkoumaného dřevěného prvku. Jehla je po odjištění přístroje vystřelena konstantní rychlostí, kterou zajišťuje pružina uvnitř pilodynu. Maximální hloubka průniku jehly je 40 mm. Z tohoto důvodu je měření omezené touto hloubkou průniku. Po vniknutí jehly do dřevní hmoty je provedeno odečtení hloubky průniku na stupnici, která je umístěna na plášti přístroje. Tato změřená hodnota slouží pro porovnání jednotlivých míst, nebo vyhodnocení výsledků pomocí regresních rovnic.

Využití metody pilodyn je omezené, jelikož námi naměřené údaje vypovídají o poškození prvku jen do hloubky, která je omezena trnem. Tato hloubka bývá málokdy dostačující.

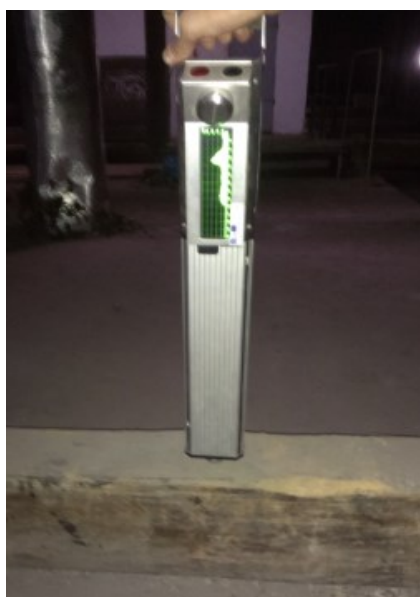
Obrázek 54 Mikrovrtání resistographem

U této metody měření dochází pouze k minimálnímu poškození dřevěných prvků. Při měření vrták resistographu o průměru 1,5 mm vniká do zkoumaného prvku s konstantními otáčkami a posuvem, který lze před měřením nastavit. Během měření se zobrazuje vrtný odpor na LCD displeji přístroje (viz. obr. 54). Na základě výsledku, který je ve formě grafu, lze provést vyhodnocení stavu zkoumané prvku. Je možné určení místa výskytu hniloby, či požerků od dřevokazného hmyzu, kdy dřevní hmota má výrazně menší odpor, nežli zdravé dřevo.

U této metody dochází pouze k minimálnímu poškození dřevěných prvků. Princip zkušební metody je založen na odporovém vrtání, při němž je měřena energie, kterou je potřeba k udržení konstantní rychlosti vrtáku při vrtání přes profil. Za pomoci kterého je možno stanovit kvalitu dřevěných prvků v rozsahu jejich celého průřezu. Odpor vrtání je definován vztahem (10) dle [16]:

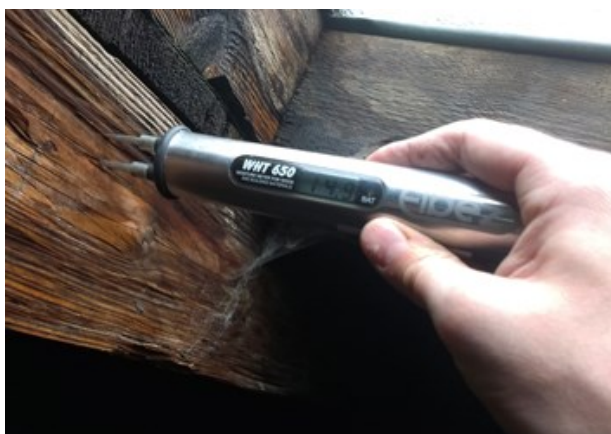
Obrázek 55 Měření vlhkosti

Použitý vlhkoměr (viz. obr. 55) pracuje na principu sledování změny elektrického odporu materiálu. Zvyšováním vlhkosti měrný odpor výrazně klesá. Pomocí dvou zářezových elektrod, které jsou součástí vlhkoměrného přístroje, takto zjišťujeme vlhkost zkoumaného materiálu. Tyto elektrody se zarazí do povrchu dřeva a je sledována hodnota vlhkosti, která se zobrazuje na displeji přístroje. Je-li povrch dřeva v místě měření mokrý (od srážkové nebo kondenzované vody), je třeba odstranit povrchovou vodu z plochy. U tohoto druhu přístroje nejsou elektrody izolované a mohlo by tak docházet k zisku zavádějících hodnot měření. Podrobnější popis metody je uveden v kapitole 12.1.2. Stanovení vlhkosti dřevěných prvků krovu bylo provedeno dle normy ČSN EN 13183-2 [10]. Pro každý prvek plné vazby byly stanoveny tři hodnoty vlhkosti.

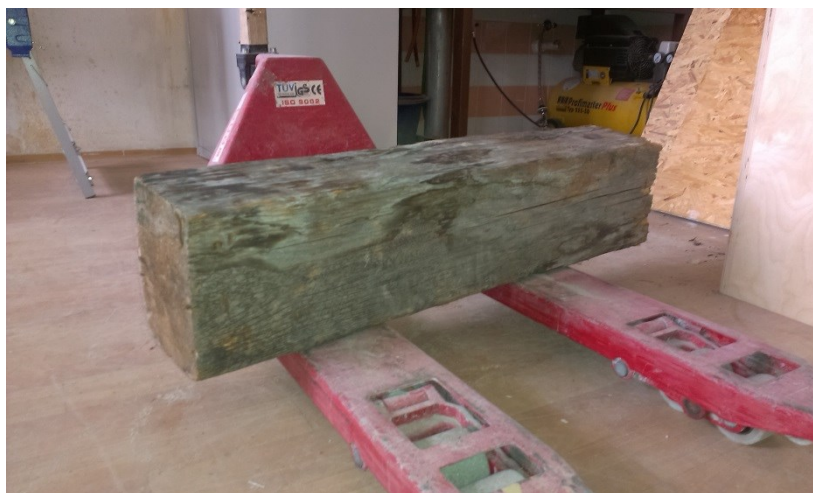
Obrázek 56 Odebraný vzorek z konstrukce

Na odebraném vzorku z konstrukce – referenční vzorek (viz. obr. 56), byla dle normy ČSN 49 0110 [7] provedena upřesňující zkouška pro stanovení pevnosti dřeva podél vláken malých bezvadných těles (viz. obr. 57). Zkouška byla provedena ve školní laboratoři na hydraulickém lisu (viz. obr. 58). Vzorek dřeva, původně tvořící součást vazného trámu, byl podroben měření resistographem ve dvou na sebe kolmých směrech a kolmo k vláknům dřeva. V blízkosti vrtu resistographem byl na vzorku proveden dle normy ČSN 49 0110 odběr a označení 30 bezvadných těles o rozměrech 20 x 20 x 30 mm. Výsledky destruktivní zkoušky poslouží pro upřesnění semidestruktivního měření resistographem. Postup zkoušky je uveden výše v kapitole 12.3.

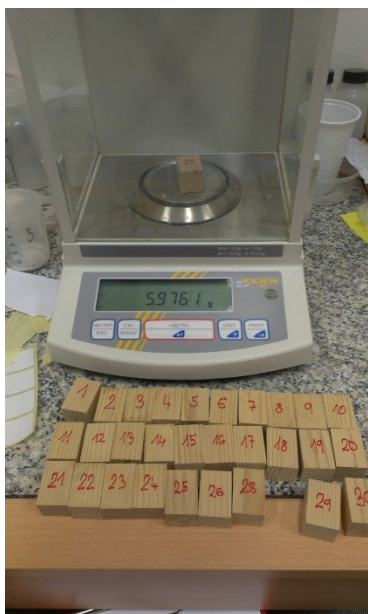
Obrázek 59 Laboratorní váha

Posledním krokem, který se týkal podrobného průzkumu, bylo stanovení přibližné pevnosti dřeva vzorku, jež byl odebrán z konstrukce v průběhu měření. Součástí této zkoušky bylo také určení vlhkosti váhovou metodou vztahem (17) dle ČSN EN 13183-1 [11] a výpočet hustoty dřeva vztahem (18) podle ČSN 49 0108 [3]. Pro určení přesných hmotností vzorků bylo využito laboratorní digitální váhy s přesností měření 0,001 g (viz. obr. 59). Vysušení vzorků bylo provedeno v sušícím boxu (viz. obr. 60) při teplotě $103 \pm 2 \text{ }^{\circ}\text{C}$.
